Клинический случай протезирования на имплантатах с применением розовой керамической десны

Ульянова Екатерина, Русакулов Сергей, Санкт-Петербург, Россия

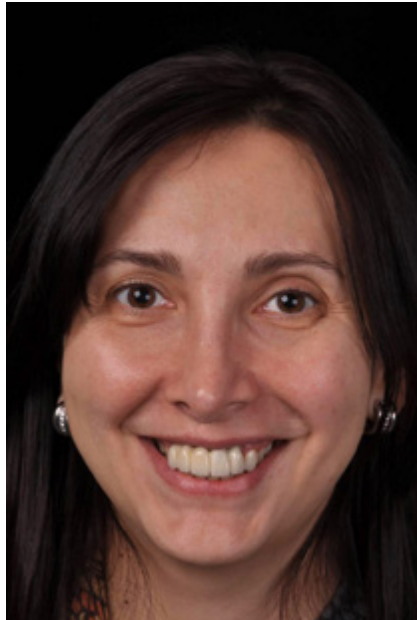
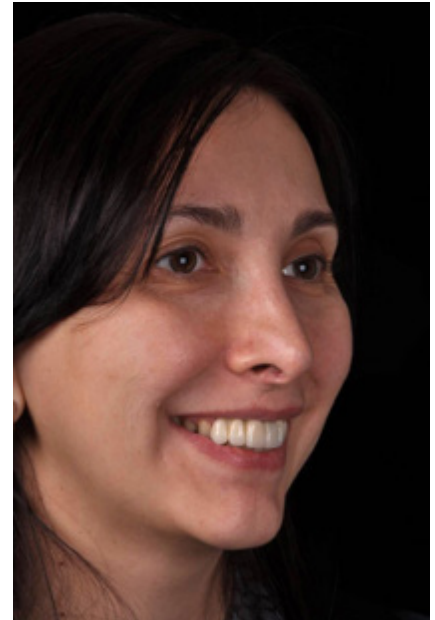
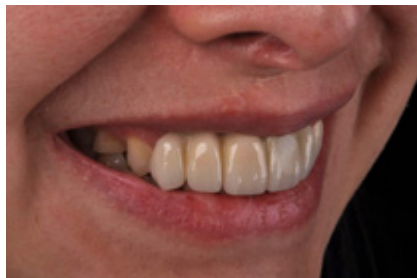
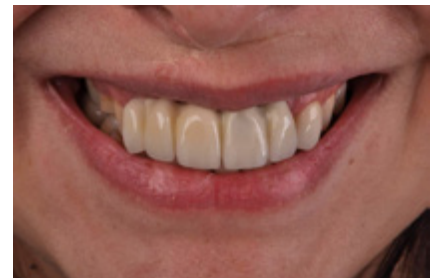
Пациентка П., (возраст: 42 года, профессия: стоматолог) обратилась в стоматологическую клинику «Дентал РУ» (Санкт-Петербург) с жалобами на неудовлетворительный эстетический результат только что завершённого протезирования на ранее установленных трёх имплантатах на верхней челюсти в одном из лечебно-профилактических учреждений Санкт-Петербурга (рис. 1, 2, 3, 4). Молодую женщину категорически не устраивал внешний вид несъёмных конструкций

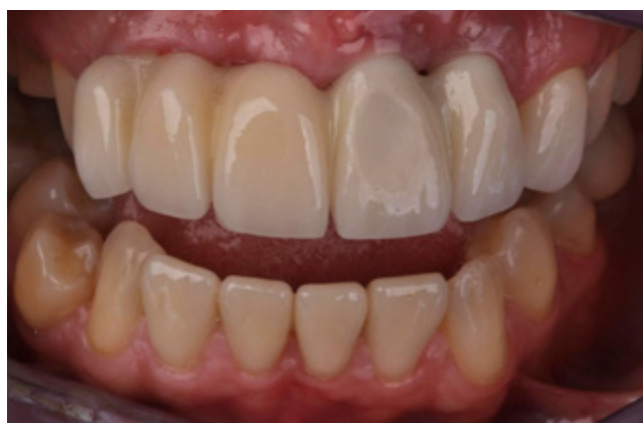
Рис. 6

безметалловая конструкция на основе диоксида циркония не удовлетворяла эстетическим параметрам лица и улыбки, а так же не обеспечивала возможность адекватного гигиенического ухода (рис. 6).

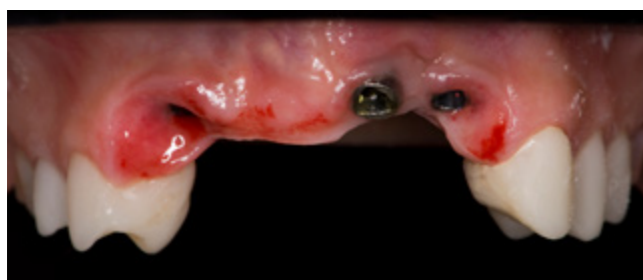
Рис. 7

После снятия ортопедической конструкции, при осмотре было обнаружено, что имплантаты в переднем отделе верхней челюсти расположены в неправильных ортопедических позициях. Кроме того, имплантат, установленный в области центрального левого верхнего резца имел значительный наклон в вестибуло-оральном направлении и находился на несколько миллиметров выше уровня костной ткани и окружающих мягких тканей (в полости рта визуализировалась фрезерованная шейка имплантата) (рис. 7).

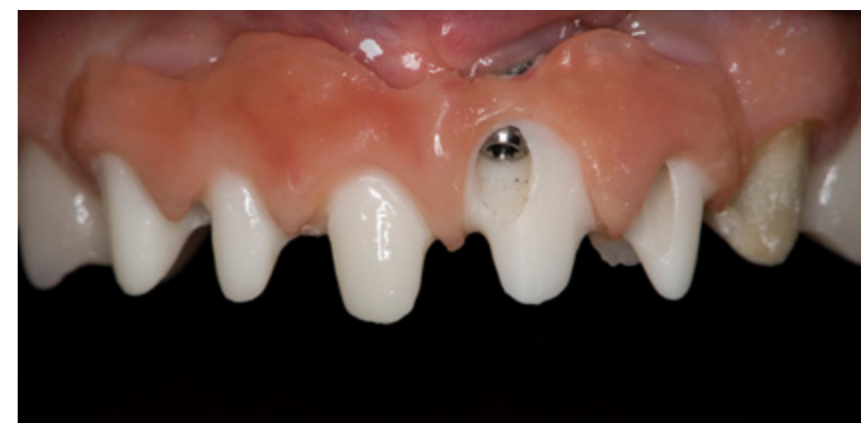
Рис. 12

Пожалуй, при создании конструкций подобного рода одним из наиболее сложных этапов с технической точки зрения является работа с искусственной розовой десной. Зачастую пациент высказывает удовлетворение внешним видом искусственной десны, находясь в условиях искусственного освещения стоматологического кабинета, но, попадая в условия освещения с другими характеристиками, настаивает на продолжении работы для достижения большего сходства между розовой керамикой и окружающими мягкими тканями.
